СТРУКТУРА И МЕХАНИЧЕСКИЕ СВОЙСТВА МЕТАЛЛА ДЕТАЛЕЙ «РАМА БОКОВАЯ» ТЕЛЕЖКИ ВАГОНОВ

В.А. Ряполов А.В. Белошапкин

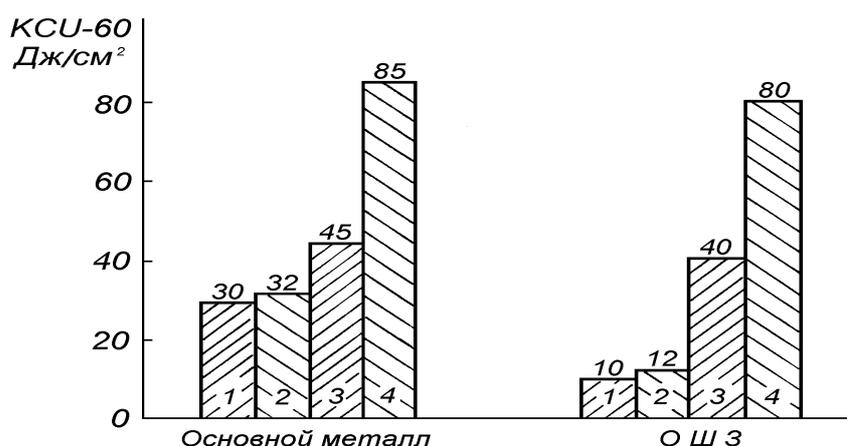
Ударная вязкость при регламентированной температуре -60°C не достигает требуемого уровня (30 Дж/см^2). Нормализация от оптимальных для стали 20Г1ФЛ температур способствует значительному росту ударной вязкости по линии сплавления и околошовной зоне образцов, однако, наиболее ощутимый

эффект от термической обработки наблюдается в случае проведения нормализации с последующим отпуском. В этом случае полностью устраняется охрупчивание стали от действия термических циклов наплавки. Ударная вязкость наплавленных участков значительно превышает требуемый уровень и сопоставима с вязкостью основного металла (таблица 4), который тоже повысил свою вязкость по сравнению с первоначальным до термической обработки состоянием, то есть по сравнению с исходным состоянием отливки рамы, таблица 4, рисунок 1.

Рисунок 1 – Ударная вязкость при -60°C основного металла и околошовной зоны в зависимости от вида термической обработки: 1- без термообработки; 2- высокотемпературный отпуск; 3- нормализация; 4- нормализация + высокотемпературный отпуск.

Нормализация с последующим высоким отпуском обеспечивает измельчение зерна, диффузионное выравнивание по химсоставу наплавленного металла и металла околошовной зоны, аннигиляцию и залечивание дефектов кристаллического строения, коагуляцию карбидной фазы. Это, в свою очередь, обеспечивает повышение подвижности дислокаций, скольжения при деформациях, рост ударной вязкости металла в целом

4. Комплексная термическая обработка восстановленных наплавкой рам, состоящая из нормализации и последующего отпуска, обеспечивает высокое сопротивление металла хрупкому разрушению при температуре испытания – 60 °С.
