## ОСОБЕННОСТИ ИЗЛОМОВ ВАГОННЫХ ОСЕЙ С НАПЛАВЛЕННОЙ ПОВЕРХНОСТЬЮ

**В.Я. Огневой, В.М. Щербинин\***

Алтайский государственный технический университет им. И.И. Ползунова, г. Барнаул, Россия

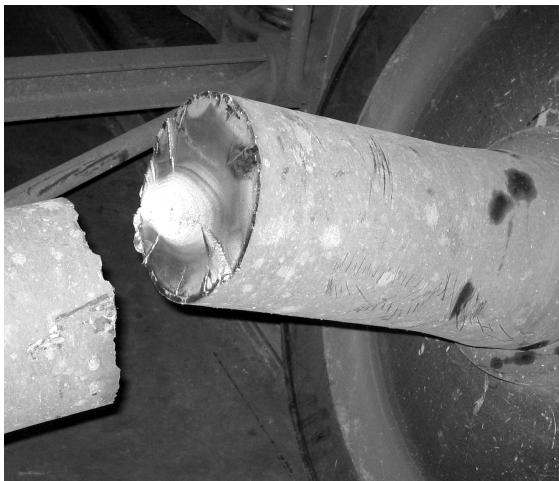
По причине разрушения оси колесной пары (рис. 1) произошел сход грузового вагона производства ОАО «АВЗ». Для анализа причин разрушения оси авторам достались фотографии излома и отдельных его участков, так как обе поверхности изломов были направлены в две организации для независимой экспертизы.

Рисунок 1 - Вид разрушенной оси

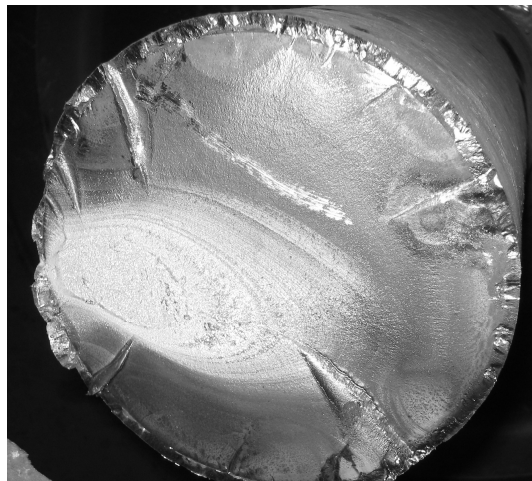
Изучение поверхности излома (рис. 2) позволило авторам на предварительном этапе отметить три основных участка излома: на поверхности блестящий слой, чем-то похожий на литой металл со столбчатой структурой; под этим слоем наличие полукруглых трещин с окисленной поверхностью; в середине ярко выраженная усталостная трещина с зоной долома и несколько системно ориентированных вмятин, которые идентифицированы как вмятины от ударов полуосей друг о друга уже после окончательного разрушения.

Рисунок 2 - Поверхность излома

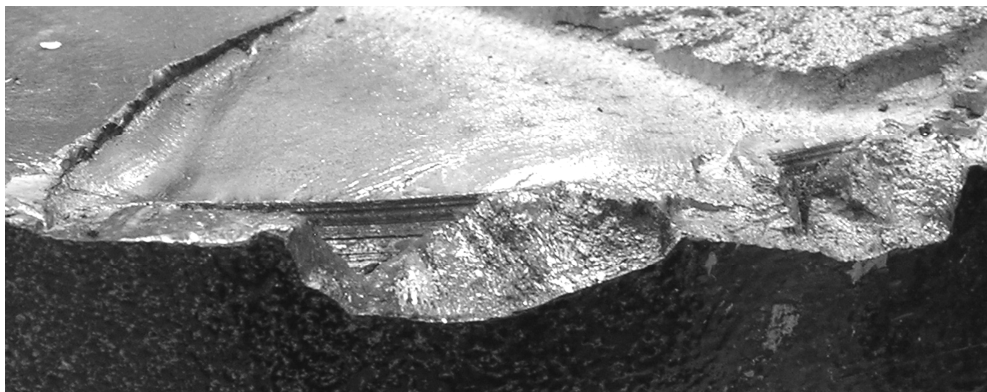
При более тщательном изучении отмечено наличие кольцевых канавок под блестящим слоем, похожих на следы от резца при механической обработке (рис. 3), а также, опять же под блестящим слоем наличие темных включений (возможно шлака) (рис. 4).

Рисунок 3 - Участок излома с кольцевыми канавками

стым металлом, в которых остались следы токарного резца, а некоторые были заполнены шлаком. В процессе нагрева основного металла в нем возникли ряд полукруглых горячих трещин, которые и явились инициаторами последующего разрушения. Металл оси сопротивлялся развитию трещин, отсюда и небольшой участок усталостного разрушения. Вместе вся картина представляет собой малоцикловую усталость с развитием инициированных в процессе изготовления трещин.

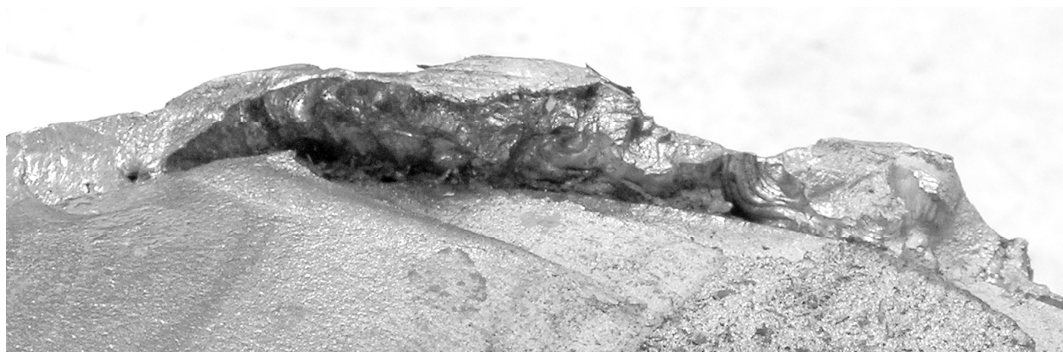
Рисунок 4 - Участок излома с темными включениями

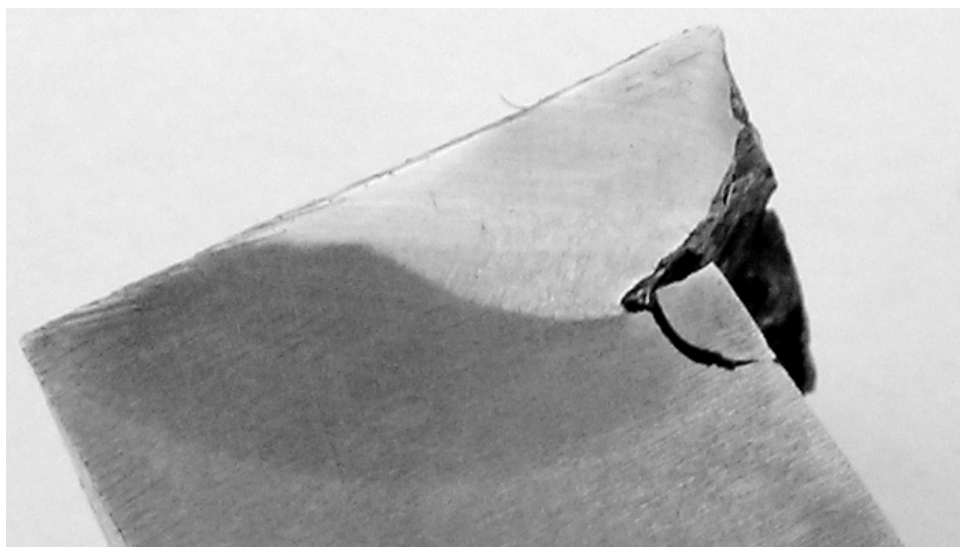
вленным металлом на поверхность основного металла оси. В металле оси содержится 0,48 % углерода, а в блестящем слое 0,15-0,18 % углерода. Наплавленность подтвердило изучение макроструктуры металла на темплете, вырезанном поперек излома (рис.5). На поверхности отчетливо виден более темный участок малоуглеродистого металла в виде половины сварного шва.

Рисунок 5 - Макроструктура металла поперек излома (ООО "Микроакустика")

Тщательное расследование на предприятии показало, что при обтачивании оси по профилю произошел сбой и резец врезался в поверхность оси. Для исправления брака была сделана попытка заварить канавку без учета того, что металл с углеродным потенциалом 0,5 % не сваривается обычными способами.
