# ПРИЧИНЫ ЭКСПЛУАТАЦИОННЫХ ПОВРЕЖДЕНИЙ ТРУБОПРОВОДНЫХ СИСТЕМ ПЕРЕРАБОТКИ НЕФТЕПРОДУКТОВ

**В. И. Муравьев, С. И. Лукьянов, А. А. Евстигнеев, П. В. Бахматов**  
Комсомольский-на-Амуре государственный технический университет,  
г. Комсомольск-на-Амуре, Россия

Всесторонним исследованиям подвергались разрушенные переходники теплообменного аппарата трубопроводных систем переработки нефтепродуктов на установке первичной переработки нефти.

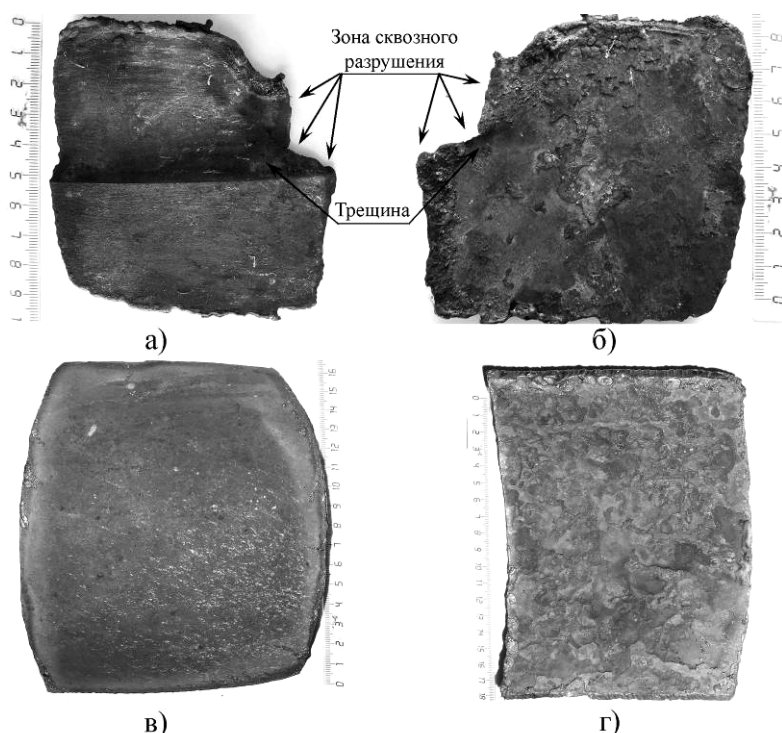
Локально неравномерное разрушение наблюдается и в самом пораженном коррозионной участке (рисунок 1). Неравномерное коррозионное разрушение проявляется в виде сферических лунок, образующих цепочки, ориентированных в направлении движения рабочей жидкости (рисунок 1, б, г). Глубина и размеры сферических лунок различны и могут быть как поверхностными, так и сквозными, последние являются зародышами образования трещины (таблица 1).

Рисунок 1 – Вид разрушения входного (а, б) и выходного (в, г) патрубков ТСПН: а, в – наружная сторона, б, г – внутренняя сторона патрубков

Зона повышенного коррозионного износа характеризуется неравномерностью по окружности, приводя к разнотолщинности патрубка вплоть до нулевой.

Внутренняя рабочая сторона ТСПН за исключением отдельных участков покрыта равномерной оксидной и сульфидной пленкой, повторяющей макрорельеф поверхности и обеспечивающей определенную защиту от коррозионного разрушения. Участки повышенного износа локализуются вблизи конструктивных элементов, которые создают гидравлические условия для развития турбулентных потоков.

Высокие скорости движения жидкостного потока, завихрения, местная турбулизация и кавитация потока могут с одной стороны вызывать механический срыв образующихся непрочных и обладающих невысокой адгезией к металлу продуктов коррозии, с другой при наличии влаги вызвать кавитационно-эрозионное разрушение.

1. Турбулизация потока головного продукта, вызванная конструктивными особенностями, приводит к кавитации в локализованной зоне в условиях, благоприятных для развития кавитационно-эрозионного и водородного охрупчивания и разрушения.

Термическая обработка стали 20 после прокатки приводит как к гомогенизации структуры, так и к уменьшению балла зерна и полосчатости перлитных зёрен, должна привести и к существенному повышению стойкости ТСПН. Действительно, замена разрушенных патрубков и переходников ТСПН из материала обычной выплавки, прошедшего термическую обработку, нормализацию и, в особенности, закалку с отпуском, повысило коррозионную стойкость более чем на порядок.

3. Восстановление патрубков и переходников ТСПН из высококачественного материала позволило в значительной степени повысить их коррозионную стойкость.
