# ФРАКТОГРАФИЧЕСКИЕ ОСОБЕННОСТИ РАЗРУШЕНИЯ ЛИТЫХ БОКОВЫХ РАМ ТЕЛЕЖЕК ГРУЗОВЫХ ВАГОНОВ

**В. Я. Огневой**

Алтайский государственный технический университет им. И.И. Ползунова,  
г. Барнаул, Россия

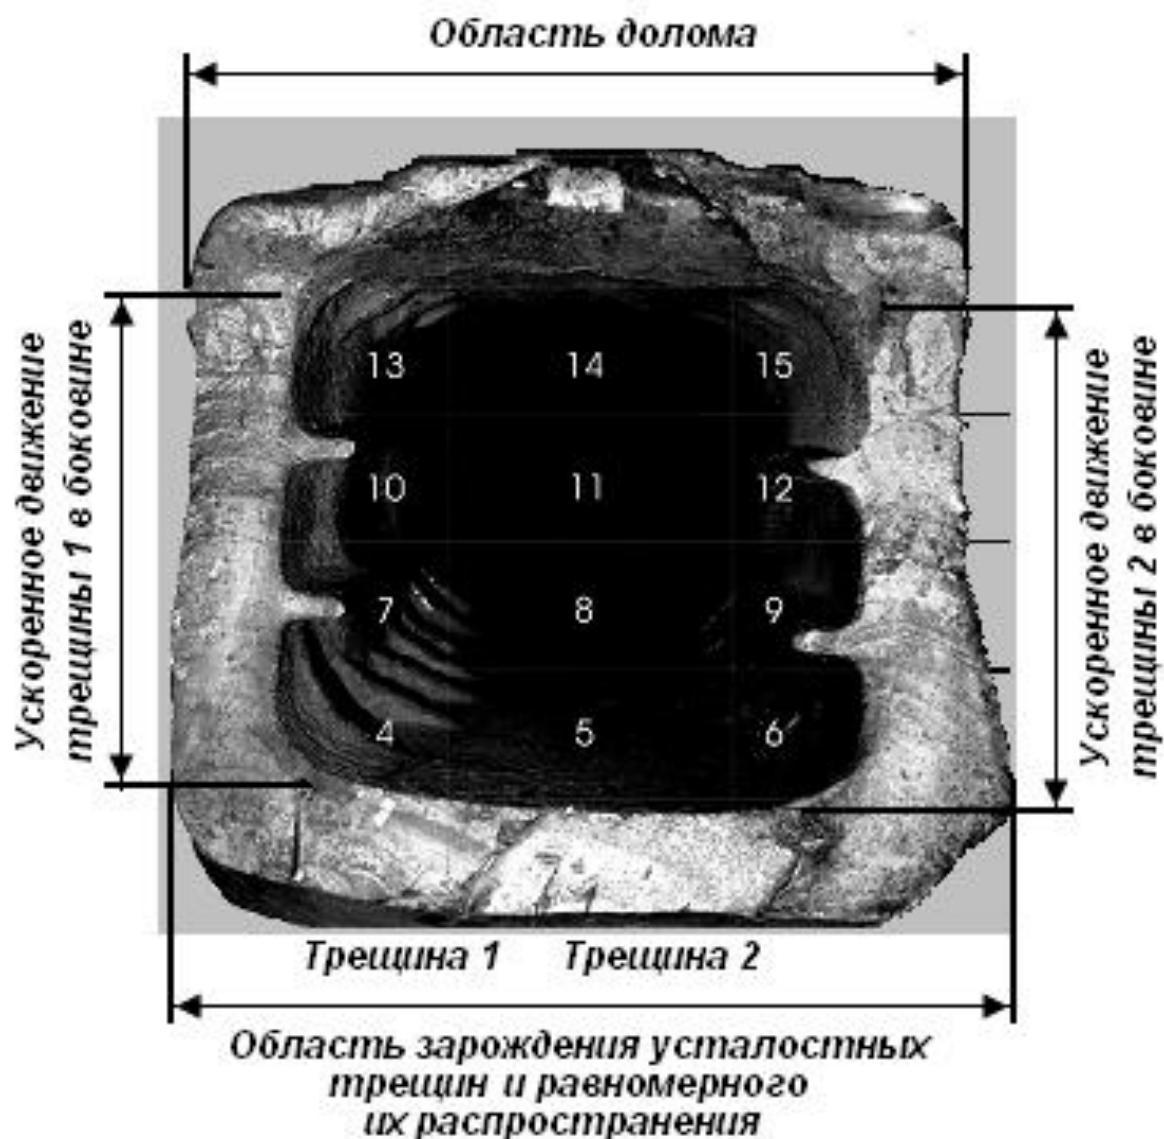
Изломы происходят в закруглениях буксового проёма и вид поверхностей разрушения идентичен представленному на рисунке 3.

Рисунок 3 – Вид поверхности разрушения боковых рам (на рисунок нанесена сетка для ориентации по участкам излома)

Из рисунка 3 хорошо видно, что обе трещины разогнались в боковинах (расстояние между усталостными бороздками

увеличивалось) и на определённом этапе произошёл долом. Долом мог быть спровоцирован и динамическими нагрузками в процессе движения вагона.

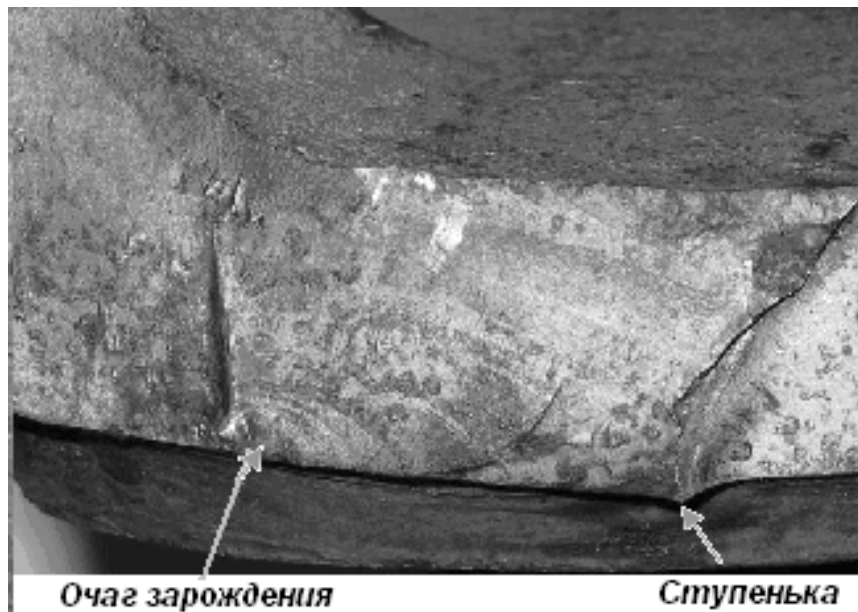
Фрактография излома показала, что излом усталостный с зарождением и распространением двух трещин. Одна (1) зародилась на участке 1 (рисунок 4) и распространялась вначале в нижнем поясе, а затем ускоренно зародилась на участке 2 (рисунок 5), вначале двигалась в нижнем

Рисунок 4 – Усталостная трещина 1 двинулась в левую боковину

Обе трещины зародились на литейных дефектах (подтверждено заключение ВНИИЖТ) и при движении встретились на участке 2, образовав своеобразную ступеньку.

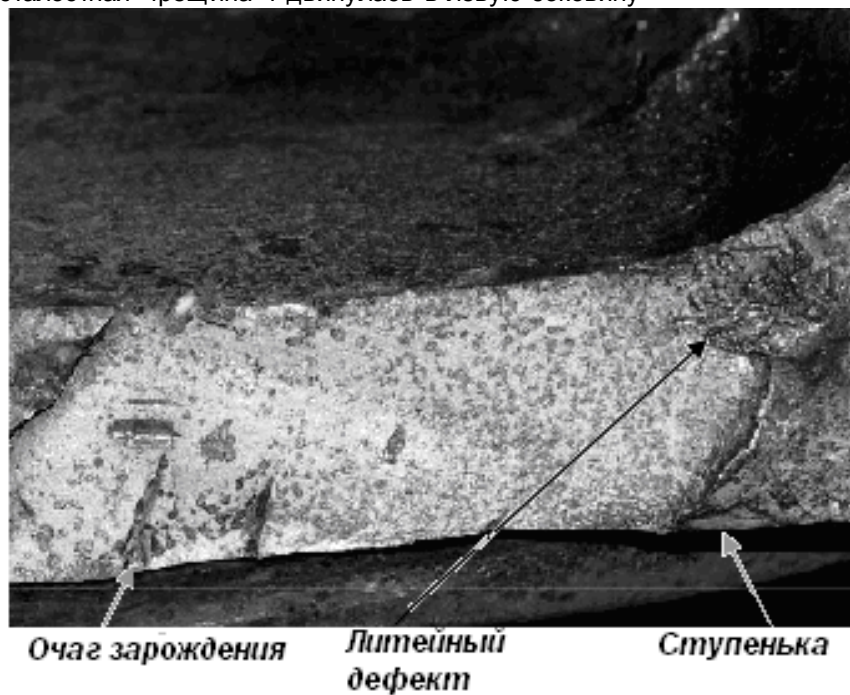
поясе через участок 3 и, выйдя в правую боковину, начала двигаться ускоренно. На пути трещина проходила литейный дефект и появилась ступенька преодоления дефекта, что не повлияло на характер движения трещины.

Рисунок 5 – Усталостная трещина 2
