НИЗКОЕ КАЧЕСТВО СТРОИТЕЛЬСТВА КАК СЛЕДСТВИЕ НЕНАДЛЕЖАЩЕГО КОНТРОЛЯ И НАДЗОРА

Ю. В. Халтурин

Алтайский государственный технический университет
им. И.И. Ползунова, г. Барнаул

Рассматривается проблема повышения качества строительства: ненадлежащее осуществление государственного строительного надзора явилось одной из причин достижения аварийного состояния значительной части здания спустя всего три месяца после ввода его в эксплуатацию.

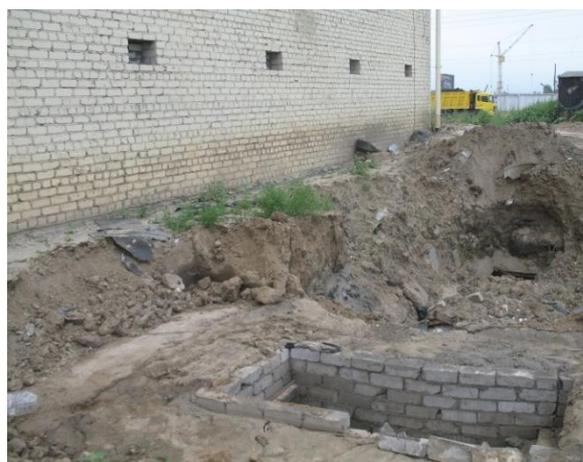
2. Невыполнение требований проекта: не устроена отмостка вдоль дворового фасада в осях 1-12 (вдоль стены по оси Ж – рисунок 1). В результате дождевые и талые воды

Рисунок 1 – Стена дворового фасада (стена по оси Ж) между осями 1 и 2 и прилегающая к ней территория с погребами демонтированных гаражей

с покрытия в осях Г-Ж сливались на грунт засыпки пазух вдоль оси Ж, проходили через него и замачивали грунтовое основание ленточных фундаментов.

Об отсутствии отмостки вдоль стены данного фасада указано на стр. 16 заключения экспертов ООО «Центр независимой профессиональной экспертизы» «Алтай-эксперт» от 07 июля 2014 г. Однако, в заключении № 203 инспекции государственного строительного надзора от 07 декабря 2012 года сказано, что объект капитального строительства соответствует требованиям утвержденной проектной документации.

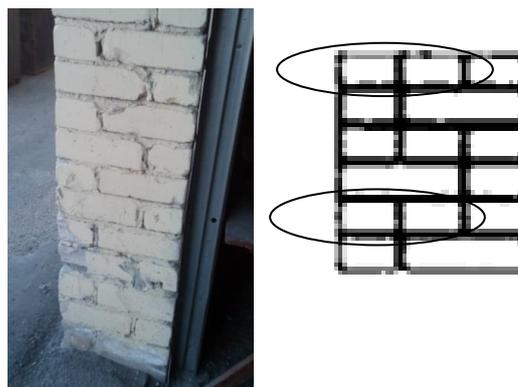
3. Несоблюдение правил перевязки при кладке простенков (рисунок 2), приведшее к снижению прочности кладки опорных частей перемычек над воротами и окнами и появлению в них трещин (рисунок 3).

Рисунок 2 – Простенок по оси 1 (между осями Д-Е): слева фотография, справа – из серии 2.130-1 выпуск, 28. Видно, что в кладке в средней части по ширине простенка не уложены тычковые ряды кирпича, (выделены овалами на правом рисунке)

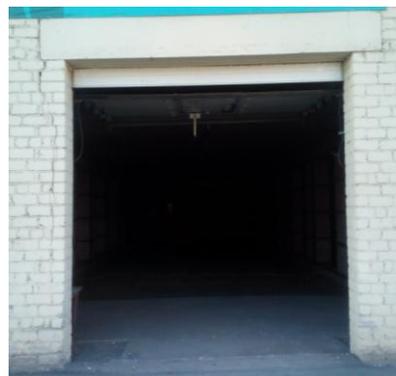
Рисунок 3 – Ворота в стене по оси 1 между осями Д-Е

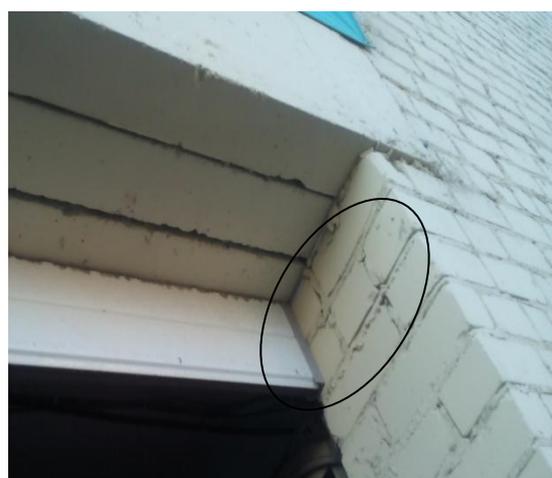
4. Нарушение требований пункта 9.2.1 СП 70.13330.2012 (актуализированная редакция СНиП 3.03.01-87) [2] «При многорядной перевязке швов укладка тычковых рядов под опорные части балок, прогонов, плит перекрытий, балконов, под мауэрлаты и другие сборные конструкции является обязательной» (пункта 7.17 СНиП 3.03.01-87). Перемычки над воротами по оси 1 смонтированы на ложковые ряды кирпича (рисунок 4).

Рисунок 4 – Ворота в стене по оси 1 между осями Д-Е: две перемычки смонтированы на ложковый ряд кирпича, отсутствует обрамление ворот стальными уголками (по рисунку 5)

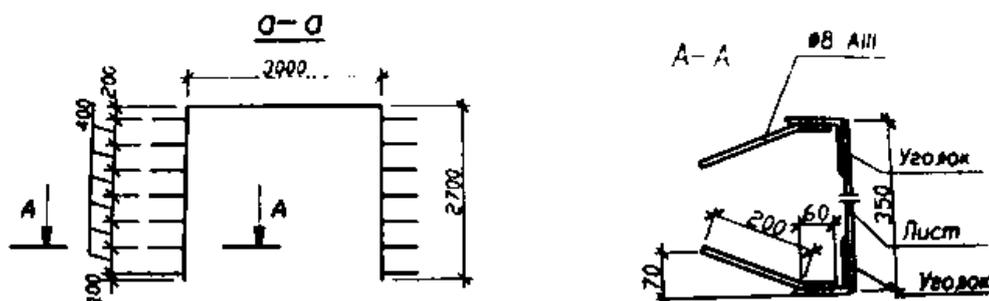
5. Невыполнение обрамления ворот (рисунок 5), которое требовалось по проекту.

Рисунок 5 – Схема обрамления ворот (фрагмент листа 2, проекта ООО «Архпроект» (стадия Р, 126-06-АР))
