## ВЛИЯНИЕ НАПЛАВКИ НА ХАРАКТЕР РАЗРУШЕНИЯ ОСИ КОЛЁСНОЙ ПАРЫ ТЕЛЕЖКИ ГРУЗОВОГО ВАГОНА

*Рассмотрены особенности разрушения наплавленного среднеуглеродистого изделия в процессе эксплуатации и методика изучения разрушения*

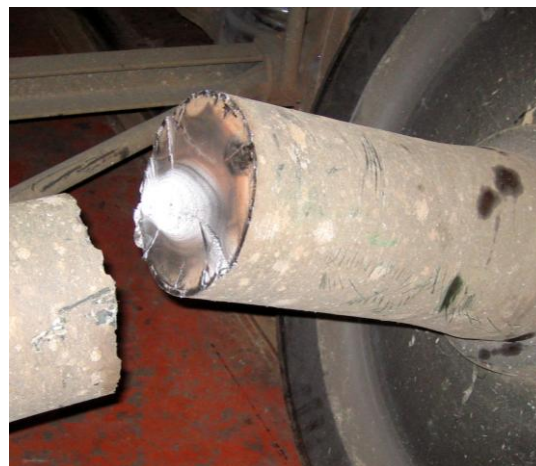
Однако произошел единичный случай схода грузового вагона производства ОАО «Алтайвагон» по причине разрушения оси колесной пары (рисунок 1), причем разрушение произошло после первой полной загрузки вагона. Общий пробег составил менее 10000 километров

Рисунок 1 – Вид разрушенной оси

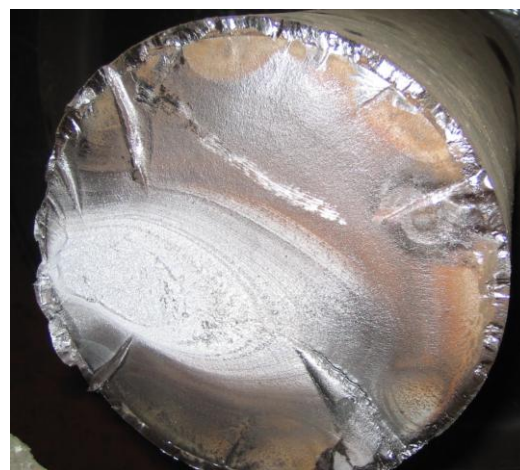
Изучение поверхности излома (рисунок 2) позволило отметить три основных участка излома: на поверхности блестящий слой, чем-то похожий на литой металл со столбчатой структурой; под этим слоем наличие полукруглых трещин с окисленной поверхно-

стью; в середине ярко выраженная усталостная трещина с зоной долома и несколько системно ориентированных вмятин, которые идентифицированы как вмятины от ударов полуосей друг о друга уже после окончательного разрушения.

Рисунок 2 – Поверхность излома

- столбчатость поверхностного слоя направлена вдоль радиуса оси;
- для кольцевого поверхностного слоя характерно наличие в ряде мест отслоений;
- окисленная поверхность полукруглых трещин имеет коричнево-красный цвет (цвет побежалости), что свидетельствует о нагреве поверхности трещин до температуры примерно 260 °С;
- создаётся впечатление, что усталостные бороздки распространяются от долома, хотя расстояние между ними увеличивается по направлению к долому. Отсюда: усталостная трещина движется от периферии к долому.

Наличие сварного шва легко объясняет проявление на поверхности излома под кольцевой зоной ряда полукруглых трещин с окисленной поверхностью (рисунок 2). Это ничто иное, как горячие трещины, возникшие в основном металле непосредственно после сварки.

Полукруглые трещины, возникшие практически по всей окружности в процессе эксплуатации оси начали двигаться, объединились в одну кольцевую, которая в последующем начала двигаться по усталостному механизму и в определённый момент привела к долому.

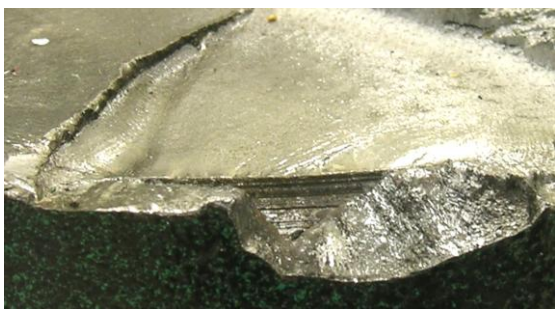
При более тщательном изучении отмечено наличие кольцевых канавок под поверхностным слоем, похожих на следы от резца при механической обработке (рисунок 3), а также, опять же под поверхностным слоем, наличие темных включений (возможно шлака) (рисунок 4)

Рисунок 3 – Участок излома с кольцевыми канавками

Тщательное расследование на предприятии показало, что при обтачивании оси по профилю произошел сбой и резец врезался в поверхность оси. Для исправления брака была сделана попытка заварить канавку без учета того, что металл с углеродным потенциалом 0,5 % не сваривается обычными способами.

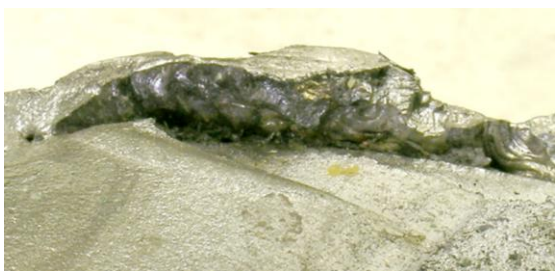
Рисунок 4 – Участок излома с темными включениями

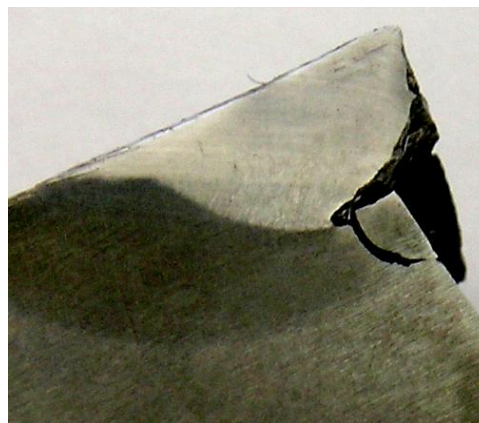
Наплавленность подтвердила и макроструктура темплета, вырезанного в осевом направлении перпендикулярно поверхности излома (рисунок 5).

Рисунок 5 – Макроструктура темплета

На рисунке различаются три зоны: светлая (слаботравящаяся малоуглеродистая) с отчетливо различающимися столбчатыми кристаллами, характерными для металла сварного шва; более темная, по травлению характерная для среднеуглеродистых сталей; наиболее темная, характерная для зоны термического влияния при сварке.

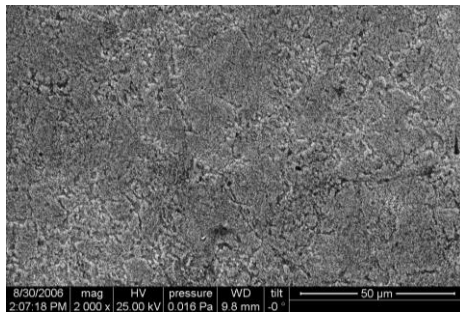
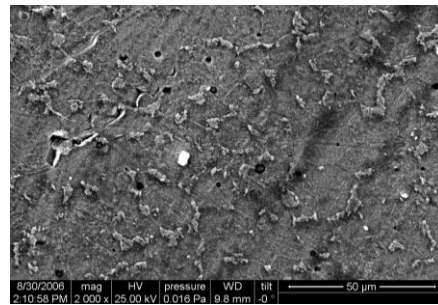
Рисунок 6 – Микроструктура металла:

Структура основного и наплавленного металла, исследованная на сканирующем электронном микроскопе (рисунок 6), показывает, что основной металл отличается от наплавленного большей чистотой по шлаковым включениям.

а) основного (характерная для кованого); б) наплавленного (характерного для литого).  
Чёрные точки – неметаллические шлаковые включения

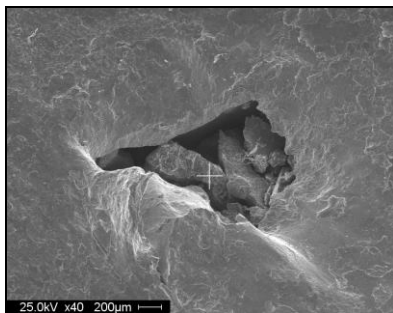
Отдельные шлаковые включения в наплавленном металле и их химический состав показаны на рисунке 7 и в таблице 2.

Рисунок 7 – Шлаковое включение в наплавленном металле
