## ПРОБЛЕМЫ МНОГОСЛОЙНЫХ НАРУЖНЫХ СТЕН С НАРУЖНОЙ ОБЛИЦОВКОЙ КИРПИЧОМ

Ю. В. Халтурин

**Ключевые слова:** ограждающие конструкции, дефекты проектирования, теплотехнические характеристики.

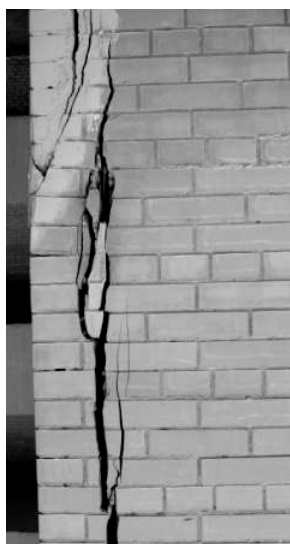
Рисунок 1 – Вертикальная трещина в лицевом слое кладки трехслойной наружной стены

Вероятность образования вертикальных трещин может быть снижена путем устройства вертикальных температурно-деформационных швов, а также дополнительного усиления кладки облицовки на углах зданий и в зоне оконных проемов путем установки дополнительных элементов армирования и гибких связей. [3].

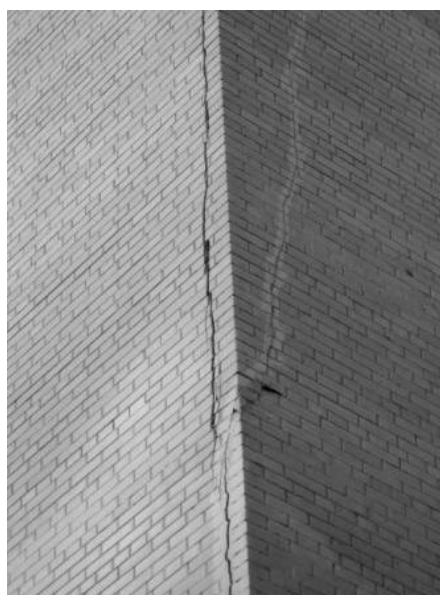
Рисунок 2 – Отслоение кладки лицевого слоя

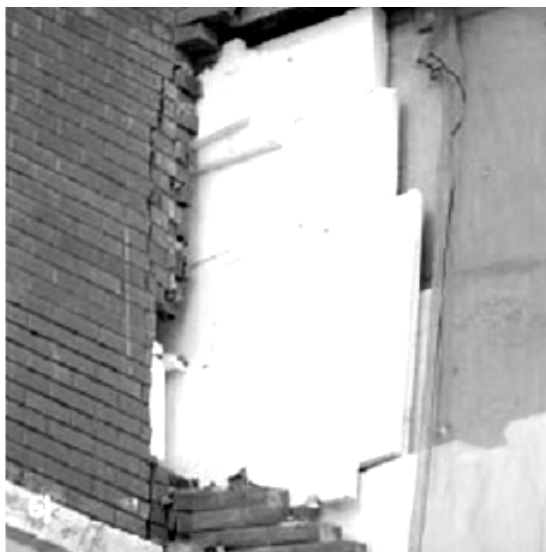
В ходе строительства зачастую производится замена проектных гибких связей на более дешевые и менее долговечные. Количество связей может быть установлено существенно меньше требуемого по расчету, а на отдельных участках они могут вообще отсутствовать. На рисунке 3 показаны последствия такой постановки связей. Здесь также можно видеть качество крепления утеплителя к внутреннему слою стены.

Рисунок 3 – Наружная стена с обрушившимся лицевым слоем
