ЭКСПЕРИМЕНТАЛЬНОЕ ИССЛЕДОВАНИЕ, ЧИСЛЕННОЕ МОДЕЛИРОВАНИЕ ЭЛЕМЕНТОВ КАРКАСА ОСТЕКЛЕНИЯ ФОНАРЯ КАБИНЫ ВЕРТОЛЕТА ИЗ КОМПОЗИЦИОННОГО МАТЕРИАЛА

Л. А. Бохоева, К. А. Филиппова, ¹В. Е. Рогов

Восточно-Сибирский государственный университет технологий и управления,
¹Байкальский институт природопользования Сибирского отделения РАН
г. Улан-Удэ, Россия

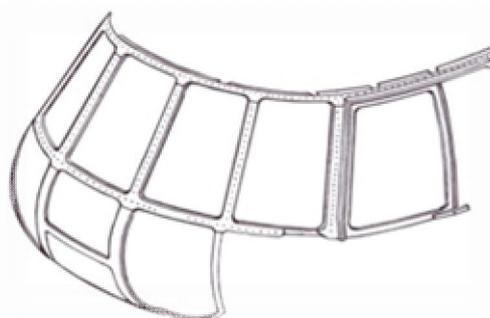
Фонарь кабины, изображенный на рисунке 1, состоит из каркаса и остекления. Каркас собран из специальных дюралюминиевых профилей, штамповочных жесткостей, литых рам и облицовочных рамок, скрепленных между собой винтами и заклепками. Литые рамы из магниевого сплава и штампованные жесткости образуют рамы проемов для сдвижных блистеров. Сдвижной блистер конструктивно выполнен из литой из магниевого сплава рамы с вставленным выпуклым ориентированным органическим стеклом. Фонарь остеклен ориентированным органическим стеклом. Стекла устанавливаются в литые из магниевого сплава рамки на резиновых профилях и поджимаются облицовочными рамками на винтах с герметизацией по внешней и внутренней поверхностям кромок рамки [2].

Рисунок 1 – Каркас фонаря кабины вертолета Ми-8

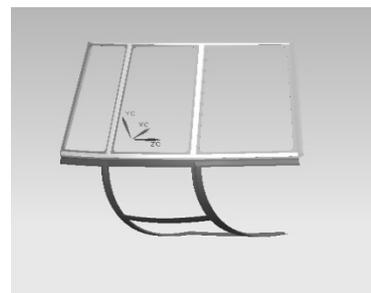
В рамках данной работы разработаны модели рам остекления Ми-8 из ПКМ. Рассмотрено несколько вариантов схем конструкций остекления носовой части вертолета из ПКМ. Стандартная схема - конструкция состоит из отдельных рам из ПКМ скрепленных между собой, на рисунке 2(а) рамы отмечены разным цветом. Альтернативная схема каркаса №1 из ПКМ представляет собой цельную конструкцию, показанную на рисунке 2(б) зеленым цветом. Альтернативная схема каркаса №2 из ПКМ, состоящая из двух основных элементов, показана на рисунке 2 (в) зеленым и оранжевым цветами.

а - Стандартная схема

б – Альтернативная схема №1

в – Альтернативная схема №2

Рисунок 2 – Схемы рам остекления

струкции; сложность изготовления экспериментальных образцов по заявленным схемам каркаса, представленных на рисунке 2, дороговизны материалов и отсутствия необходимых технологических и производственных мощностей для изготовления цельной конструкции.

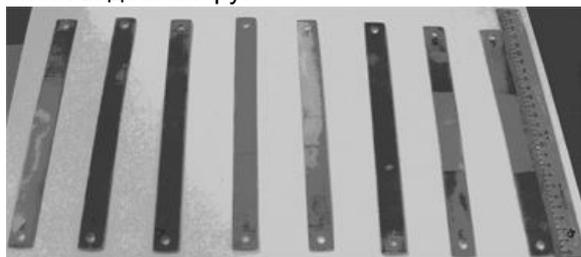
Рисунок 3 – Образцы стоек рам, идеализированной формы, из стеклопластика со сквозными дефектами

Проведены экспериментальные работы с образцами из стекло- и углепластика, которые соответствуют размерам стоек рам, идеализированной формы. Образцы изготавливались с различными углами армирования волокон: $[0,90]$, $[45,-45]$, $[0,45]$, $[45,90]$ с разным количеством слоев (от 10 до 30 слоев).

Образцы закреплялись в зажимах машины по установочным меткам так, чтобы ось образца совпадала с направлением сжатия. В ходе непрерывного сжатия образца фиксировалась сила. После потери устойчивости дефекта типа отслоения записывалось значение текущей нагрузки. Далее продолжалось непрерывное сжатие образца до полной деформации или полного отслоения дефекта, как показано на рисунке 6. С увеличением нагрузки происходит выпучивание тонкого слоя, разрушение клеевого соединения. Процесс разрушения сопровождался падением нагрузки и изгибом верхней, дефектной, нижней части и основной части пластины. На этом этапе деформирования процесс разрушения сопровождается звуками растрескивания волокон. С увеличением нагрузки деформации происходили во всех частях пластины. Полученные результаты эксперимента обработаны программным комплексом (свидетельство об официальной регистрации программы для ЭВМ № 2007610099), определена критическая сила, скорость подрастания дефектов, получена динамика роста длины трещины отслоения.

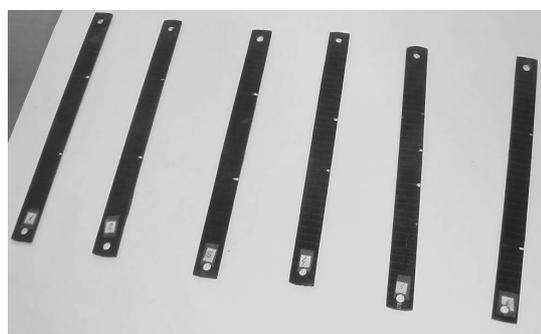
Рисунок 4 – Образцы стоек рам, идеализированной формы, из углепластика со сквозными дефектами

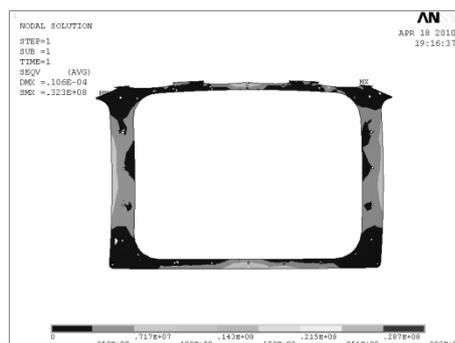
Проведены расчеты на прочность отдельных рам и цельной конструкции из литого магния и композиционного материала в системах ANSYS и NX, результаты показаны на рисунках 7-9.

Композиционные материалы, в частности стеклопластик, не уступает по удельной прочности при действующих одинаковых нагрузках (аэродинамические нагрузки – скоростной напор 3 кН/м^2 , массовые нагрузки – $73,6 \text{ Н}$) магниевому сплаву. Полученные результаты расчетов показали расхождение по прочности на изгиб рам из литого магния и композиционного материала 3-5%.

Рисунок 7 – Расчет на прочность при равномерном давлении отдельной рамы из композиционного материала в системе ANSYS

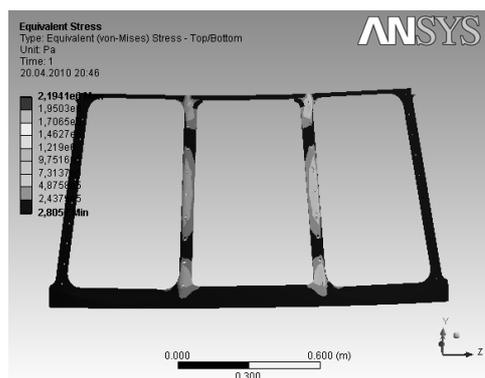
Рисунок 8 – Расчет на прочность при равномерном давлении части цельной рамы из композиционного материала в системе ANSYS

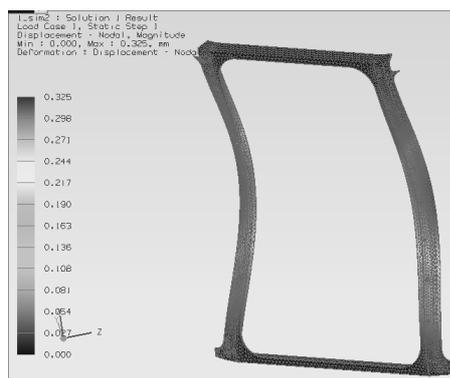
Рисунок 9. Расчет на прочность при равномерном давлении отдельной рамы из литого магния в системе NX (перемещения)
