ИССЛЕДОВАНИЕ ЗАВИСИМОСТИ ТОЛЩИНЫ КОРРОЗИИ МЕТАЛЛА ОТ СПЕКТРАЛЬНЫХ СОСТАВЛЯЮЩИХ ОТРАЖЕННОГО СВЕТА

С.В. Умбетов, С.П. Пронин

Алтайский государственный университет им. И.И. Ползунова
г. Барнаул

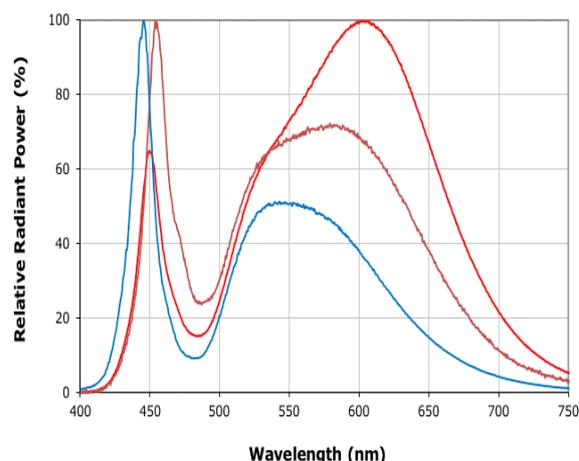
Рисунок 1 – Спектральная характеристика светодиода

Как видно из спектральной характеристики, светодиод способен обеспечить всеми необходимыми цветовыми компонентами для

получения и анализа гистограмм: синюю, зеленую и красную.

Источником света служил светодиод MX3SWT-A1. Спектральная характеристика показана на рисунке 1.

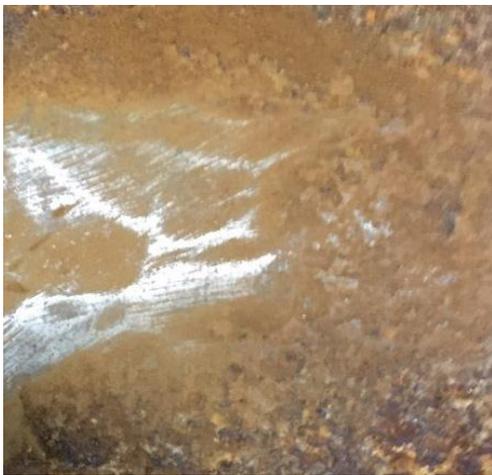
Рисунок 2 – Фрагмент №1 изображения трубы с толщиной коррозии менее 0,005 мм

На рисунке 2 представлен фрагмент №1 изображения трубы с толщиной коррозии менее 0,005 мм.

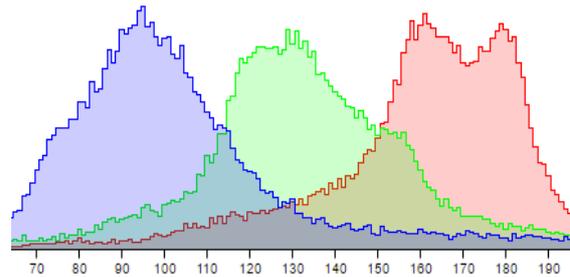
На рисунке 3 изображены цветные гистограммы, соответствующие этому фрагменту. Слева направо показаны: гистограмма синей компоненты, гистограмма зеленой компоненты, гистограмма красной компоненты. Такой же порядок наблюдается и у других цветных гистограмм. С целью увеличения масштаба графики гистограмм ограничены по оси абсцисс диапазоном от 70 ед. АЦП до

190 ед. АЦП, поэтому отсутствует ось ординат. Ось ординат отражает количество пикселей, соответствующих определенному уровню яркости. Максимальное количество пикселей для этих гистограмм лежат в диапазоне от 800 до 900 шт. Рассчитанные значения координат медиан в ед. АЦП для рассматриваемых цветных гистограмм отражены в таблице 1.

Рисунок 3 – Цветные гистограммы, соответствующие фрагменту №1

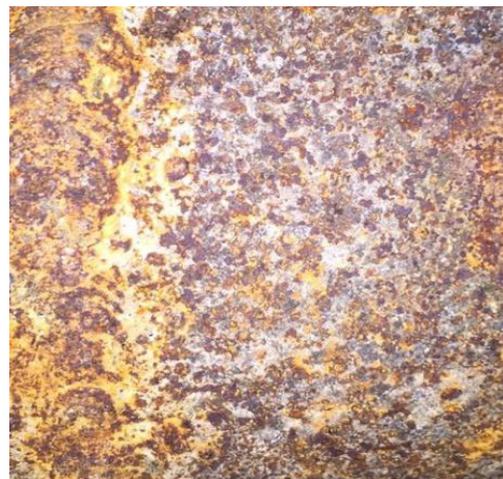
Рисунок 4 – Фрагмент №2 изображения трубы с толщиной коррозии 0,02 мм

На рисунке 4 представлен фрагмент №2 изображения трубы с толщиной коррозии 0,02 мм. Этому фрагменту соответствуют цветные гистограммы, изображенные на рисунке 5, а координаты медиан указаны в таблице 1. График этих гистограмм ограничен аналогичным диапазоном: от 70 ед. АЦП до 190 ед. АЦП. Максимальное количество пикселей лежит в диапазоне 350÷450 шт. Как видно из рисунка 3 и рисунка 5, при увеличении толщины коррозии металла от 0,005 мм до 0,02 мм происходит существенное отклонение у медиан цветных гистограмм.

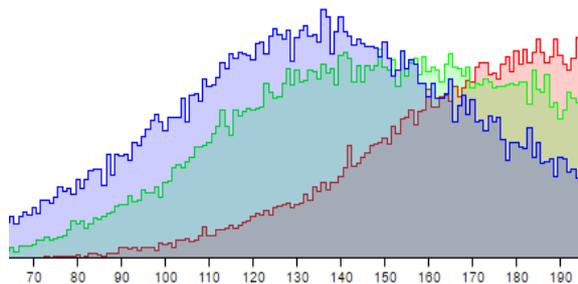
Рисунок 5 – Цветовые гистограммы, соответствующие фрагменту №2

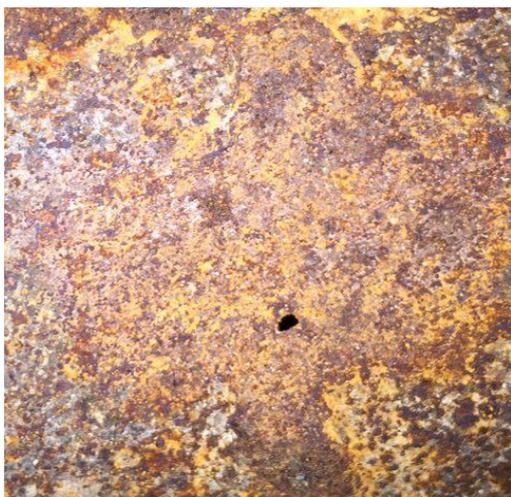
Рисунок 6 – Фрагмент №3 изображения трубы с толщиной коррозии 0,03 мм

На рисунке 6 представлен фрагмент №3 изображения трубы с толщиной коррозии 0,03 мм. Этому фрагменту соответствуют цветные гистограммы, изображенные на рисунке 7, а координаты медиан указаны в таблице 1. График этих гистограмм по оси абсцисс ограничен аналогичным диапазоном: от 70 ед. АЦП до 190 ед. АЦП. Максимальное количество пикселей по оси ординат у этих гистограмм лежит в диапазоне 400÷500 шт.

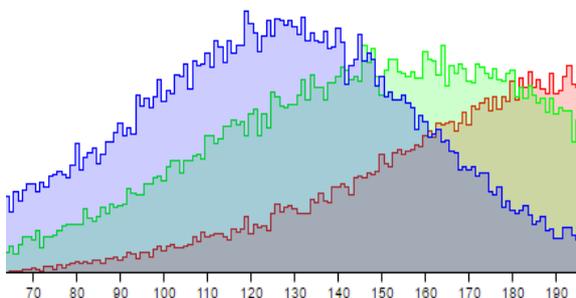
Рисунок 7 – Цветовые гистограммы, соответствующие фрагменту №3

Если сравнить координаты медиан для фрагментов №1 и №3, то они также существенно отличаются друг от друга. Однако сравнение по выбранному параметру фрагментов №2 и №3 уже не дает отличия.
