## КОПИЯ С ПЛАНА ПЕРВОГО ЯРУСА ВОСКРЕСЕНСКОГО СОБОРА НОВО-ИЕРУСАЛИМСКОГО МОНАСТЫРЯ АРХИТЕКТОРА И.Ф. МИЧУРИНА. ЧАСТЬ 1

К. В. Акинин  
(Москва, Российская Федерация)

*Статья посвящена анализу самого раннего из сохранившихся фиксационных планов Воскресенского собора Ново-Иерусалимского монастыря. Он был составлен архитектором И.Ф. Мичуриным в 1731 году и дошел до нас только в копии середины XVIII века. Это единственный графический источник, позволяющий судить об особенностях структуры первого яруса Воскресенского собора на начальном этапе его существования, до большой перестройки в стиле барокко 1756—1762 годов.*

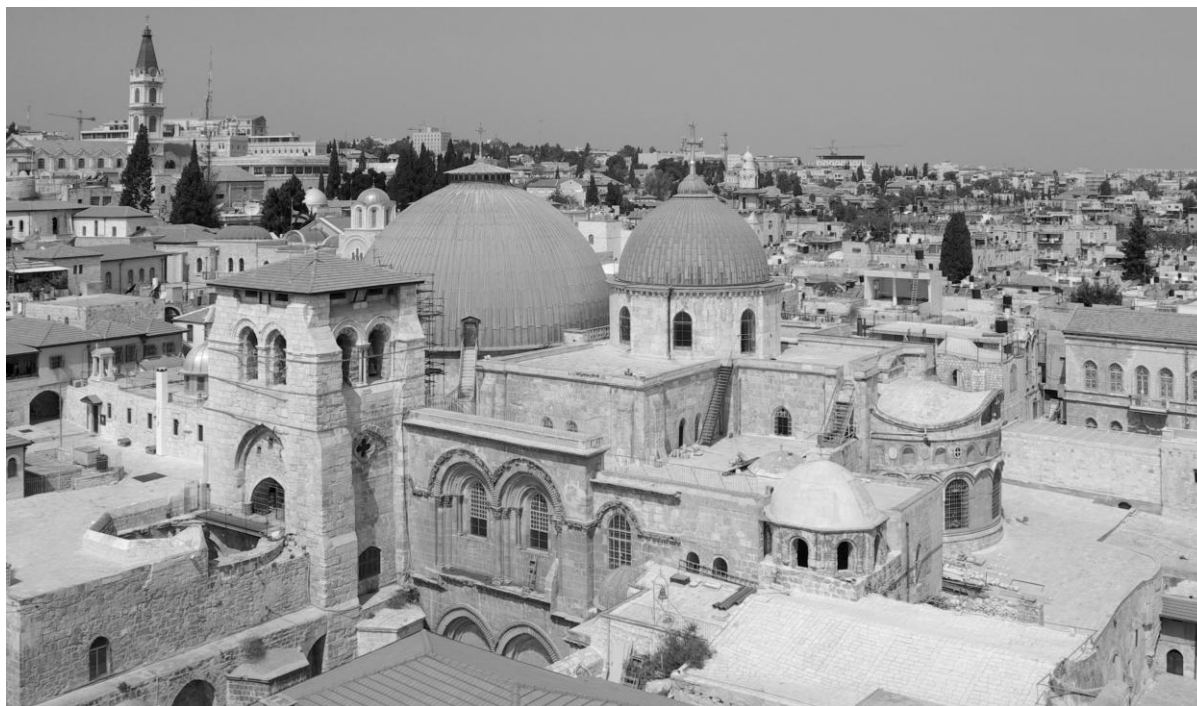
Илл. 5. Храм Гроба Господня в Иерусалиме. Вид с юго-востока.  
Современное состояние. Фотография с сайта Википедии

Несмотря на просматривающуюся христианскую концепцию<sup>12</sup>, эстетические и архитектурно-художественные особенности ротонды иерусалимского храма находились всецело в русле все еще цветущей в то время античной ордерной архитектуры в её древнеримском варианте. Поэтому, при наличии некоторых специфических черт<sup>13</sup>, в целом западная часть палестинского храма представляет собой типичную римскую купольную ротонду с экседрами, близкую по

характеру к позднеантичным императорским мавзолеям [32, s. 58]. Восстановительные работы XI века несколько изменили облик иерусалимской ротонды — колонны по периметру зала были укорочены наполовину, появился второй ярус галереи и широкий деревянный шатер [32, s. 79], однако античная основа постройки хорошо сохранилась и просматривается до сих пор.
