АВАРИЙНОЕ СОСТОЯНИЕ ЗДАНИЙ ПРИ ЛОКАЛЬНОМ ЗАМАЧИВАНИИ ЛЕССОВЫХ ПРОСАДОЧНЫХ ГРУНТОВ

И.В. Носков

В августе 2006 года было произведено обследования строительных конструкций недостроенного административного здания по ул.Тракторная №27 в г. Барнауле на предмет его дальнейшей достройки и эксплуатации. В инженерно-геологическом отношении площадка хорошо изучена. С 1980 по 2006 г. ФГУП «АлтайТИСИЗ» непосредственно на смежных территориях проводились инженерно-геологические изыскания для строительства и реконструкции зданий и сооружений.

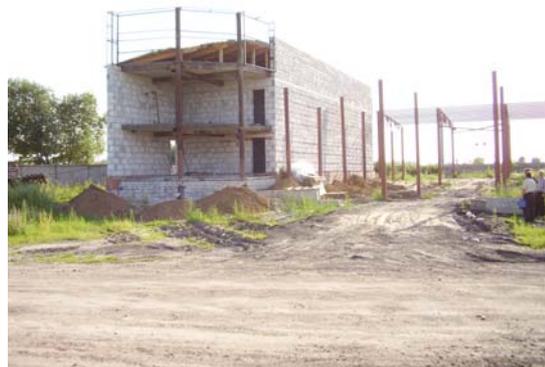
Обследуемое здание двухэтажное, размером в плане 6х24 метра. Здание с подвалом, высотой 3,0 метра. Высота этажей 3,0 метра (рисунок 1).

Рис. 1. Общий вид здания

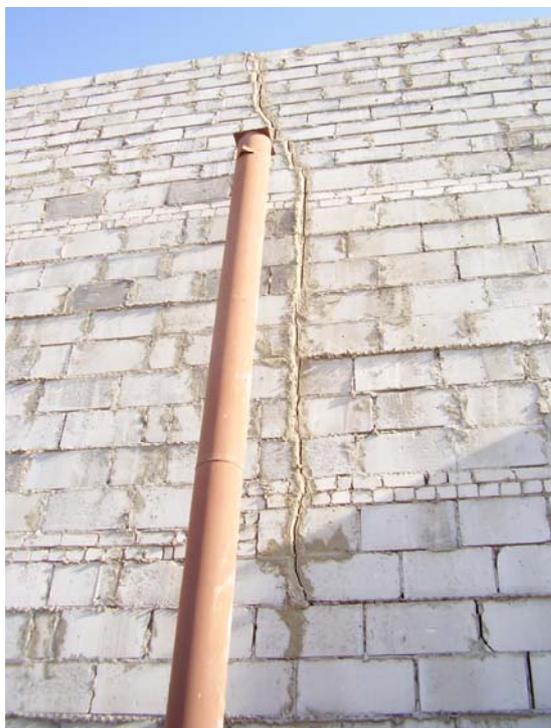
- в наружных несущих стенах здания наблюдаются значительные трещины, особенно в центральной части здания (рисунки 2 и 3);

Рис. 2. Трещина на лицевом фасаде здания

Из вышеперечисленного следует, что здание находится в аварийном состоянии, устранение которого связано со значительными затратами (больше стоимости самого здания в настоящем состоянии) и рациональнее здание разобрать и применить другой тип фундаментов (свайные забивные, свайные буронабивные, фундаментная плита).

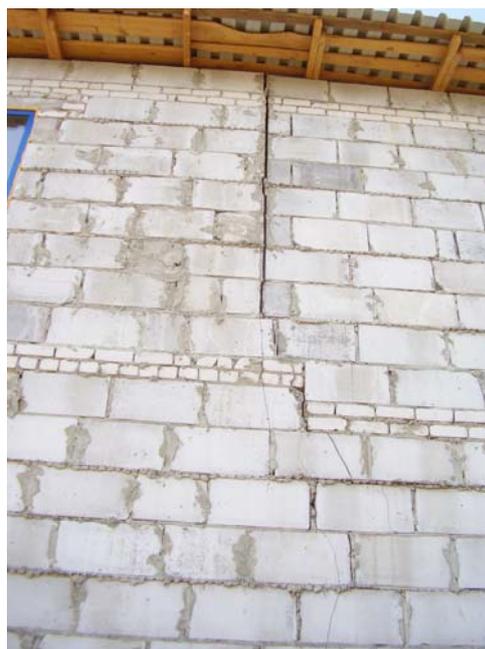
Рис. 3. Трещина на боковом фасаде здания

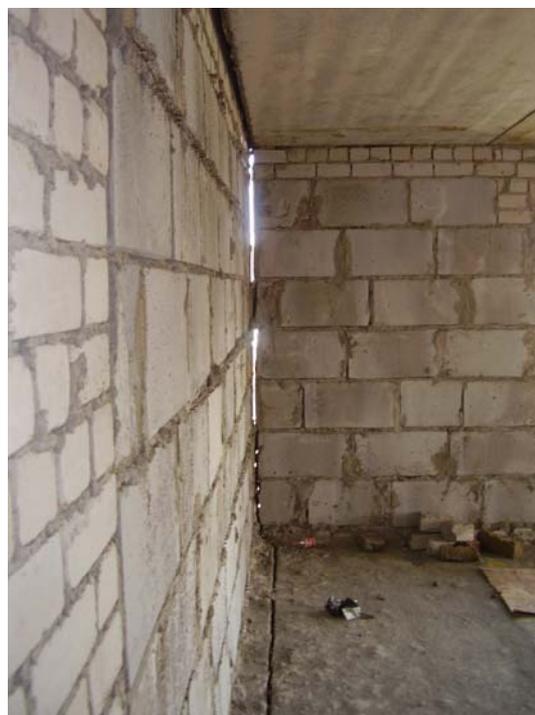
- трещины наблюдались и в фундаментных блоках стен подвала;
- произошел отрыв плит перекрытия от внутренней стены здания (рисунки 4 и 5).

Рис. 4. Отрыв плит перекрытия от стен здания

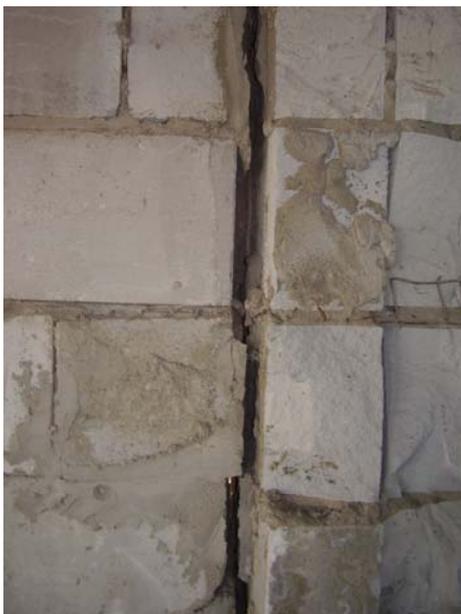
Рис. 5. Отрыв наружной и внутренней стен здания

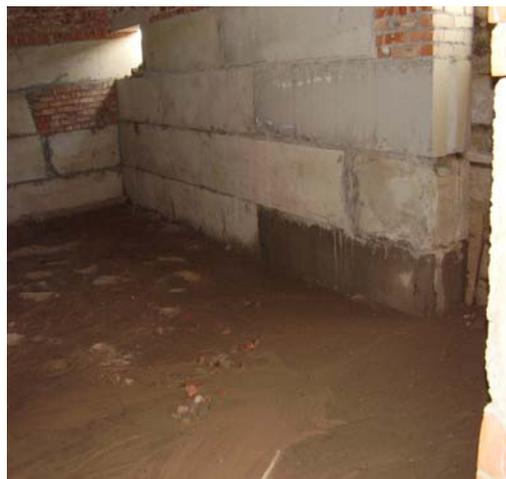
В результате локального замачивания грунтов основания снованием фундаментов являются лессовые просадочные супеси и суглинки произошли недопустимые деформации лессовых грунтов (просадки), приведшие к аварийному состоянию здания в целом (рисунок 6).

Вероятно, при проектировании фундаментов не были учтены специфические свойства лессовых просадочных грунтов или не предусматривалась локальное замачивание грунтов основания.

Рис. 6. Замоченный грунт в подвале здания

Усиление конструкций здания в данном случае не даст положительного результата, т.к. локальное замачивание грунтов основания может произойти в другом месте здания и оно получит новые недопустимые деформации основания.

Усиление грунтов основания, т.е. устранение просадочных свойств под пятном здания (уплотнение трамбованием, силикатизация, цементация) для данного здания экономически невыгодно (имеет значительные затраты), т.к. толщина просадочных грунтов достигает 9 метров.
