# ФРАКТОГРАФИЧЕСКИЕ ОСОБЕННОСТИ РАЗРУШЕНИЯ ЛИТЫХ БОКОВЫХ РАМ ТЕЛЕЖЕК ГРУЗОВЫХ ВАГОНОВ

**В. Я. Огневой**

Алтайский государственный технический университет им. И.И. Ползунова,  
г. Барнаул, Россия

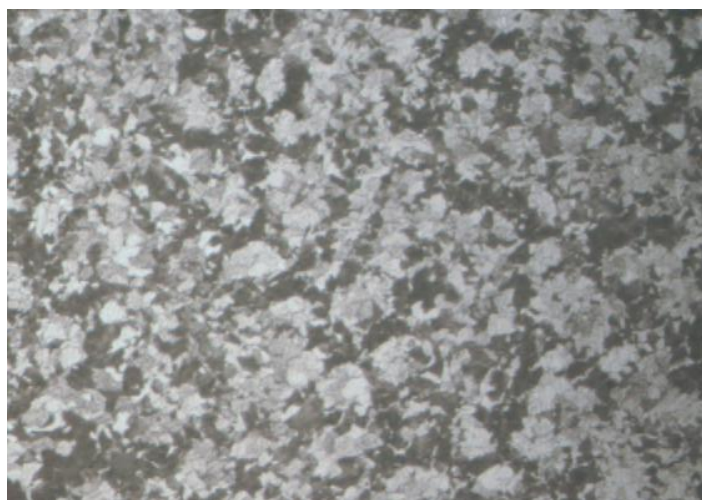
$\delta$  – не менее 20 %,  $\psi$  – не менее 30 %,  $KCU^{60}$  – не менее 24,5 Дж/см<sup>2</sup>. При этом микроструктура должна быть феррито-перлитной, допускается выделения перлита в виде перлитной сетки. Пример микроструктуры показан на рисунке 2.

Рисунок 2 – Микроструктура материала рамы боковой после окончательной термической обработки, x100
