## СОВРЕМЕННОЕ СОСТОЯНИЕ И ПОПЫТКИ СОХРАНЕНИЯ ЗДАНИЯ ПАВЛОВСКОГО СЕРЕБРОПЛАВИЛЬНОГО ЗАВОДА

Д.С. КАЛАШНИКОВ

*Научно-производственный центр «Наследие», г. Барнаул*

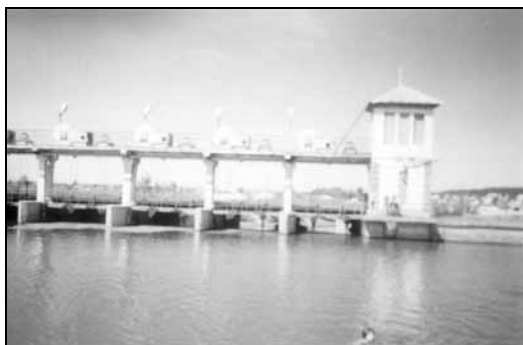
На сегодняшний день остатки Павловского сереброплавильного завода, основанного в 1763 г., представлены заводским прудом, сильно руинированной частью производственного корпуса, сливным каналом, предназначавшимся для выпуска излишней воды из ларя в р. Касмала, и «малым прорезом», расположенным в западной части плотины. Последнее сооружение было реконструировано в 1970-1972 гг., когда здесь были установлены шлюзовые камеры для спуска воды из пруда и мемориальная доска. Документы, свидетельствующие о времени, обстоятельствах и причинах демонтажа остальных компонентов заводского комплекса на данный момент не обнаружены.

Рис. 1. Малый прорез со шлюзовыми камерами. Фото 1999 г.

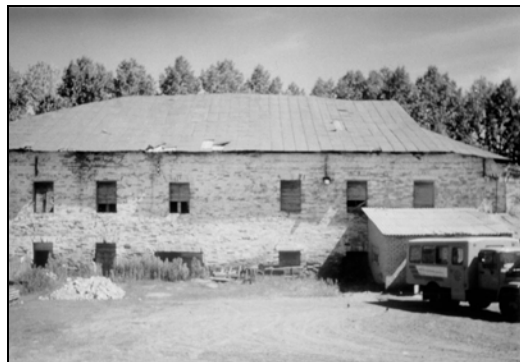
➤ 1999 г. Согласно Акту технического состояния от 9 июля стены южного, западного и восточного фасадов покрыты вертикальными трещинами шириной более 200 мм. Ряды кирпичной кладки имеют значительные горизонтальные перепады. Стена северного фасада обрушена практически полностью. Часть оконных проемов заложена кирпичом. В южной части объема отсутствует междуэтажное перекрытие, сохранившиеся остатки перекрытий прогнили и угрожают обвалом. Признаки большинства архитектурных деталей не читаются;

Рис. 2. Западный фасад производственного  
ПОЛЗУНОВСКИЙ АЛЬМАНАХ №2 2004

корпуса Павловского завода. Фото 1999 г.

- расчистка сохранившегося русла сливного канала;
- прокладка дополнительного русла для обеспечения стока в р. Касмалу;
- предотвращение разбора кладки и выноса кирпича местным населением;
- укрепление сохранившейся кирпичной кладки;
- восстановление кровли.

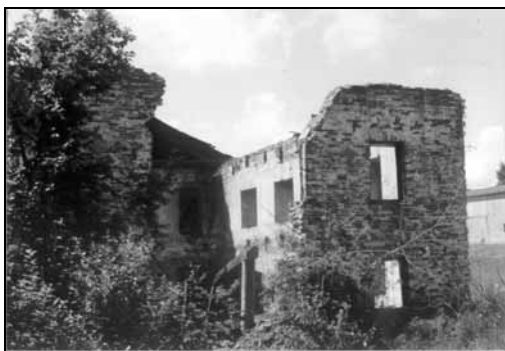
«Треабилин», разместившему в самом здании и в пристройке к его западному фасаду производство с большой динамической нагрузкой – мельницу и зернодробилку. В феврале 1999 г. произошло обрушение стены северного фасада здания вследствие затопления здания грунтовыми и тальными водами во время оттепели. По словам рабочих кооператива уровень воды внутри здания превышал 1 метр.

➤ 2002 г. 19 июня проведена глазомерная съемка сохранившейся части русла сливного канала. Отмечена заболоченность и загрязненность русла вследствие отсутствия стока в р. Касмала, что препятствует полнообъемному выводу воды из-под заводского здания, создавая, тем самым, угрозу его полного обрушения. Зафиксировано возросшее разрушение кладки (у западного фасада обнаружен тщательно отобранный и складированный кирпич, подготовленный к вывозу). Также было установлено, что балки перекрытия рухнули, кровля в северной части объема здания полностью обвалилась.

Рис. 3. Северный фасад производственного корпуса Павловского завода. Фото 2002 г.
