СТРУКТУРНЫЕ ОСОБЕННОСТИ ЛИТЫХ ДЕТАЛЕЙ

Г. А. Околович¹, А. В. Габец², Е. О. Чертовских²

STRUCTURAL STEEL OF THE RAILWAY CAST

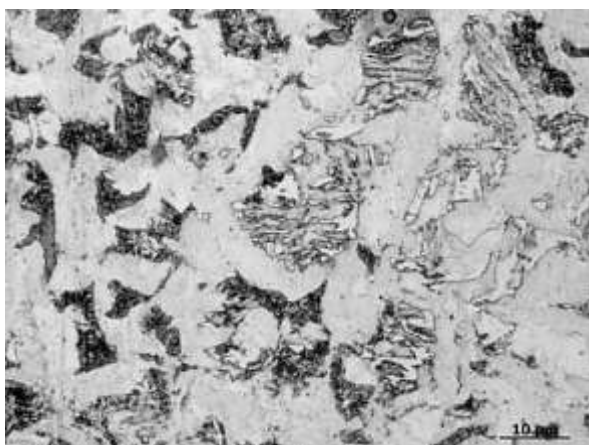
а) $T = 940^{\circ}\text{C}$, $t = 30$ мин, $V = 6^{\circ}\text{C/сек}$,
 $KCV^{60} = 12,5 \text{ Дж/см}^2$

Рисунок 3 – Микроструктура стали 20ГФЛ после управляемого охлаждения, x1000

При охлаждении по режиму $T = 940$ °С, $t = 30$ мин, $V = 6$ °С/сек, (рисунок 3а) высокая скорость охлаждения приводит, по-видимому, к формированию участков структуры верхнего бейнита, снижающего ударную вязкость до $12,5$ Дж/см². Отметим, что при снижении температуры нормализации до 860 °С (рисунок 3а) высокая скорость охлаждения 7 °С /сек приводит к уменьшению доли фрагментов верхнего бейнита, что повышает ударную вязкость до $23,6$ Дж/см². Можно полагать, одной из причин этого вероятно является более мелкозернистая структура исходного аустенита, которая, как известно, затрудняет промежуточное превращение, способствуя образованию перлита [3].
